# Dendrologický posudek

**Vypracoval:** Ing. Bc. Aneta Hegerová

Dendrologický posudek byl proveden na základě objednávky obce Vílanec v zastoupení Marcelou Zelenou, starostkou obce. Posuzováno bylo celkem 8 stromů druhů *Tilia cordata*, *Betula pendula* a *Aesculus hippocastanum* na dvou lokalitách - u obecního úřadu a v okolí Kostela sv. Jakuba Většího na parcelách č.1496/5 a 1496/6.

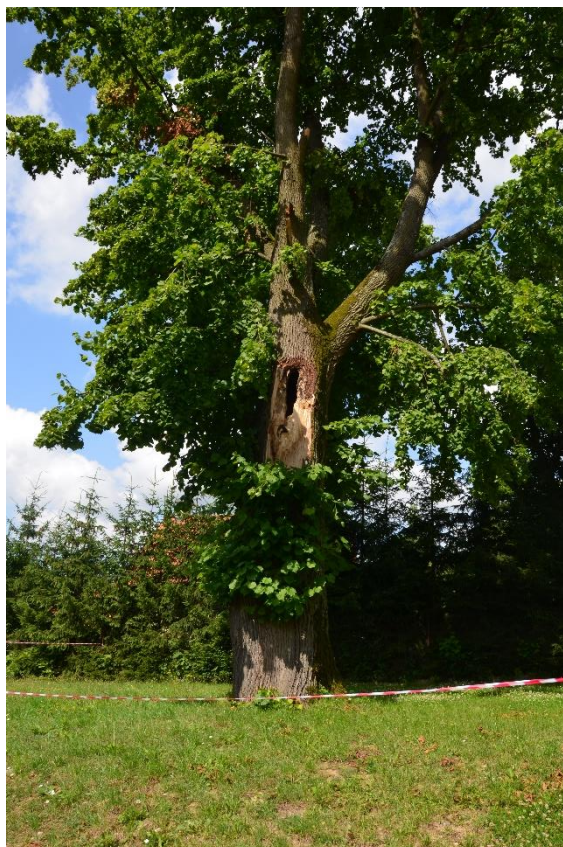
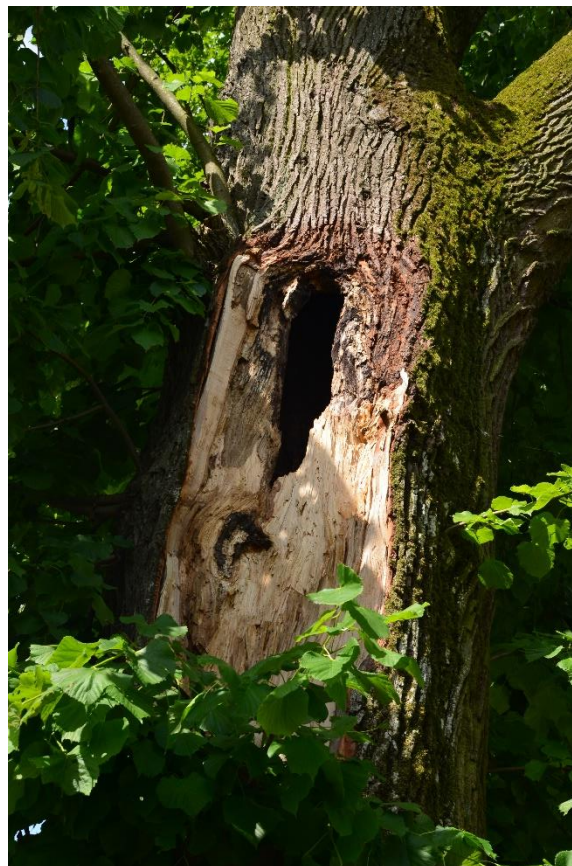
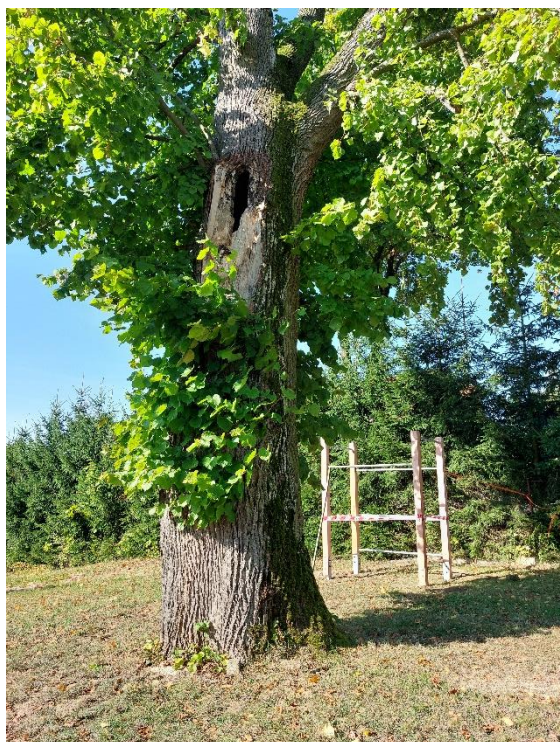
1.

Jedná se o plně vzrostlý strom s obvodem kmene 441 cm. V letošním roce došlo k vylomení jedné kosterní větve v místě nasazení koruny (cca 7,5 m), čím se odhalila rozsáhlá dutina ve kmeni, a právě v místě rozvětvení. Dutina nejspíše sahá až do kosterních větví a je vysoce pravděpodobné, že je v místě rozvinuta infekce dřevní houbou – na okrajích dutiny jsou patrné známky hniloby. V době, kdy byl strom posuzován nebyla na kmeni ani ve větvích nalezena plodnice dřevní houby buď z důvodu nevhodných podmínek k fruktifikaci, nebo odlišného termínu fruktifikace.

Z hlediska vitality je strom ve stavu dobrém, ale bohužel vzniklým defektem byla výrazně narušena stabilita dřeviny a hrozí odlomení ostatních kosterních větví nebo rozlomení kmene.

Navíc v současné době je přímo po stromem (a tedy v bezprostřední dopadové vzdálenosti) budováno workoutové hřiště pro občany, čímž se výrazně zvýšila hodnota cíle dopadu, a především se zde navýší četnost pohybu osob (hlavně dětí a mládeže), kterým by v případě selhání stromu hrozilo nebezpečí.

Návrh opatření: Vzhledem k současnému využívání k setkávání občanů obce, a hlavně budoucímu využití prostoru pro workoutové hřiště, čím se zvýší četnost pohyb osob a hodnota cíle dopadu v případě selhání dřeviny navrhuji lípu pokácet – kácení postupně s volnou

dopadovou plochou. Jako náhradní výsadbu doporučuji vysadit 3 ks stejného druhu, kterým bude věnována náležitá péče.

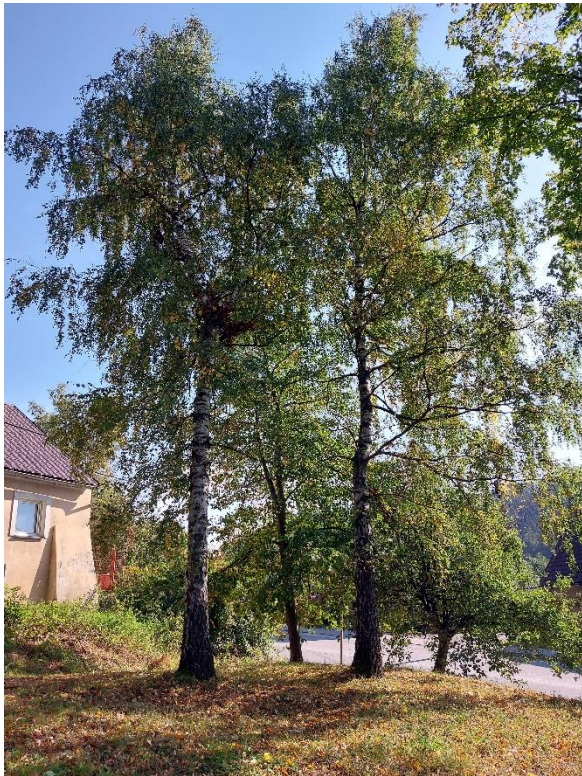
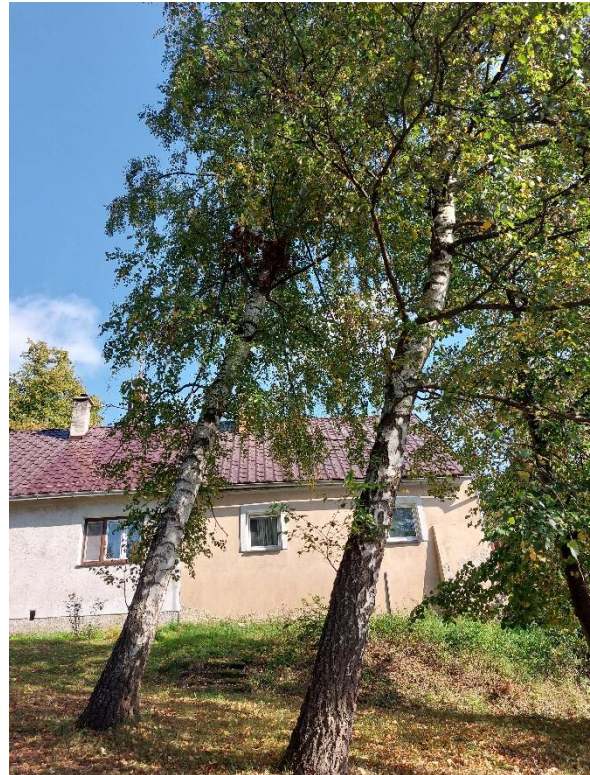
2.a 3.

Jedná se o dva plně vzrostlé stromy druhu bříza bělokorá (*Betula pendula*) u domu č.p. 2. s obvodem kmenů 98 a 99 cm.

Oba stromy jsou výrazně nakloněny směrem k hlavní silnici. Vitalita i zdravotní stav dřevin nejsou nijak sníženy a ani stabilita není nijak výrazně narušena. Bříza bělokorá má obecně mělký kořenový systém rostoucí do šířky, který dřevinu dobře kotví v jakémkoli terénu. Na kmenech, bázi kmene ani v koruně nejsou viditelné defekty.

Návrh opatření: Ponechat na stanovišti bez zásahu a pravidelně kontrolovat (minimálně 1 ročně). Dům č.p. 2 není v ose směru naklonění.

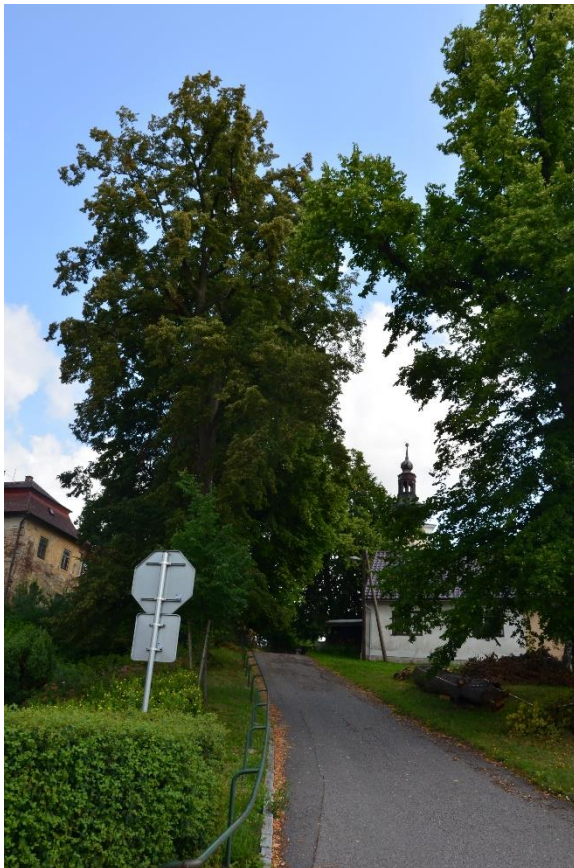
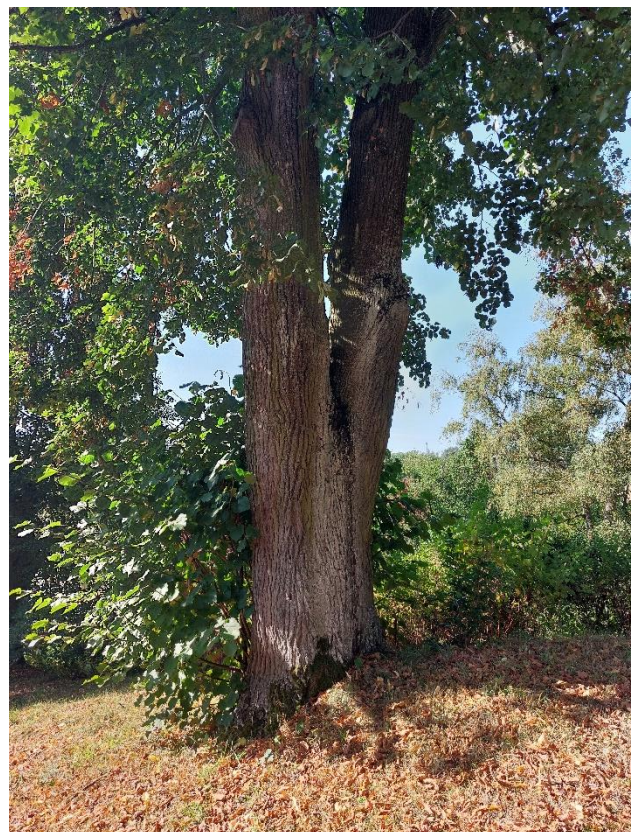
4. a 5.

Jedná se o dva dospělé plně vzrostlé stromy druhu lípa srdčitá s obvodem kmenů 306 a 283 cm. Vitalita i zdravotní stav dřevin nejsou nijak sníženy a ani stabilita není nijak výrazně narušena. V koruně je patrných několik suchých starých větví vhodných k odstranění.

Návrh opatření: Zdravotní řez nebo minimálně odstranění suchých a křížících se větví.

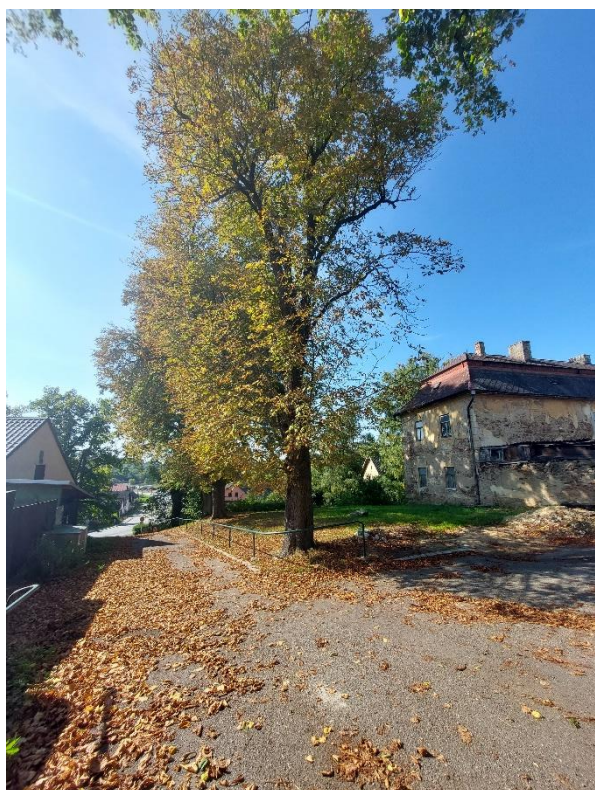
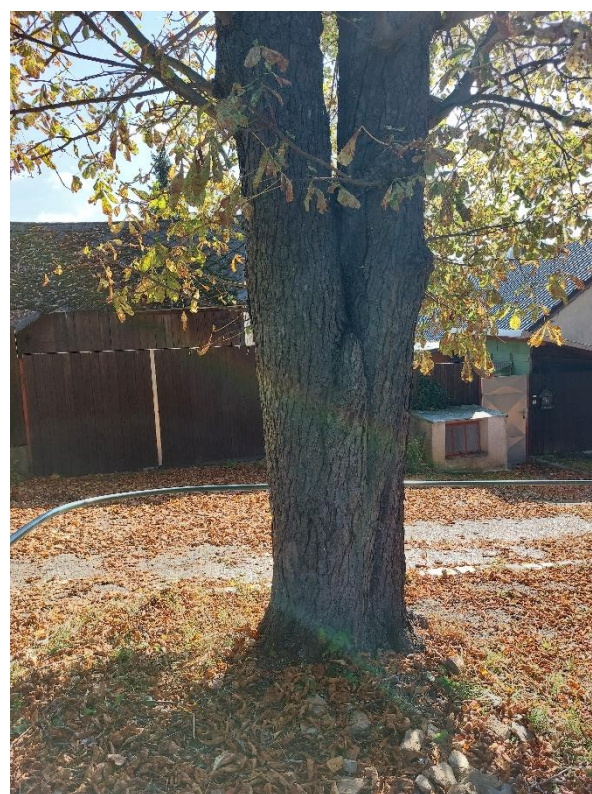
6.a 7.

Jedná se o jedince jírovce maďalu s obvodem kmene 246 cm. Vitalita a zdravotní stav dřeviny jsou mírně sníženy. Stabilita je výborná. V koruně je patrných několik suchých starých větví vhodných k odstranění.

Na listech je viditelné výrazné napadení klíněnkou jírovcovou, které má vliv na estetickou funkci stromu.

Jedná se o jedince jírovce maďalu s obvodem kmene 239 cm. Vitalita a zdravotní stav dřeviny jsou mírně sníženy. Stabilita je nenarušená, je zde patrné defektní (tlakové) větvení, které ale momentálně nevyžaduje akutní zásah.

Návrh opatření: Odstranění suchých větví a provést nepřímou ochranu proti klíněnce – odstranit (shrabat) listy ihned po jejich opadu a zlikvidovat je (nejlépe spálit).

Návrh opatření: Provést nepřímou ochranu proti klíněnce – odstranit (shrabat) listy ihned po jejich opadu a zlikvidovat je (nejlépe spálit).

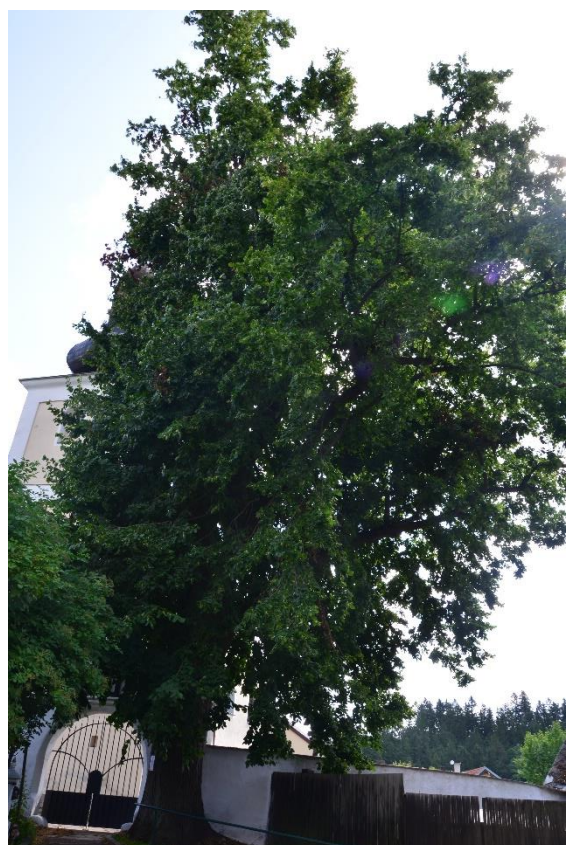
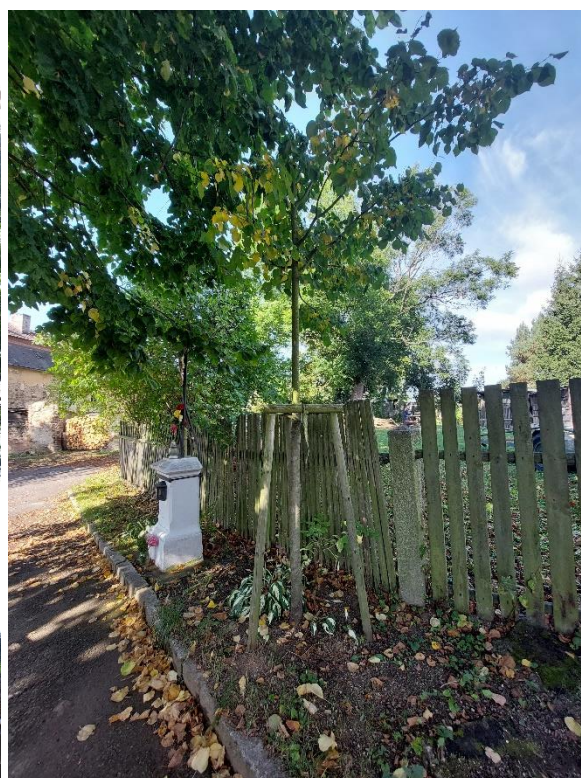
8.

Jedná se o lípu rostoucí u vchodu ke kostelu s obvodem kmene 373 cm s dobrou vitalitou a mírně sníženým zdravotním stavem. V husté koruně je instalována dynamická vazba a je zde také patrné několik suchých starších větví. Koruna je rostlá k jedné straně.

V blízkosti (na druhé straně chodníku) byla v minulých letech zcela nevhodně vysazena lípa nová, která ale nemá vlivem starší velké lípy dostatečný prostor pro tvorbu koruny, navíc zde není ani dostatečný prostor pro kořeny a kořenové náběhy kvůli obrubníku a cestě ke kostelu. Mladému stromu byl ulomen nebo mechanicky odstraněn přirozený terminál.

Návrh opatření: zdravotní řez + lokální redukce pro odlehčení koruny, která je zatížená k jedné straně, kontrola dynamické vazby (případně její výměna), a přesazení nebo odstranění (a vysazení na jiném místě) mladého nevhodně vysazeného stromu
